Installation Instructions Fabric Replacement Top for Trektop NX

Vehicle Application:
Jeep Wrangler JK 4 Door
2010 – Current
Part Number: 52823

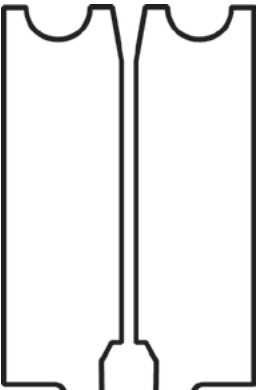
<p>Foam Seals Qty - 1 per side Part # 457.76 (R) & 457.77 (L)</p>

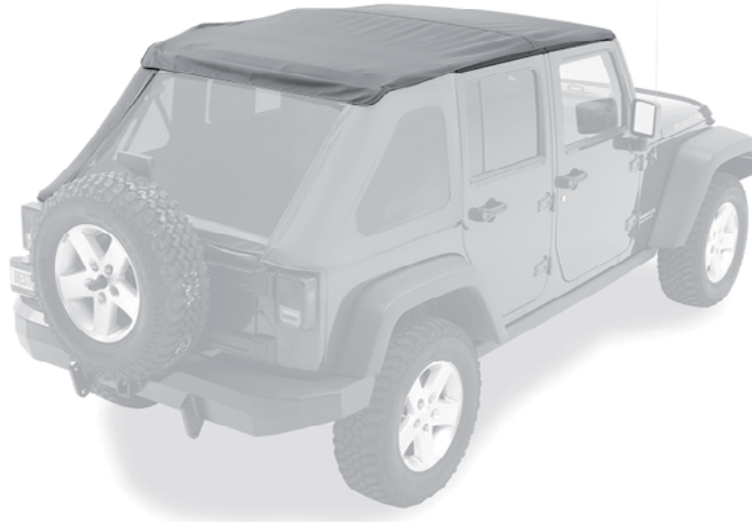
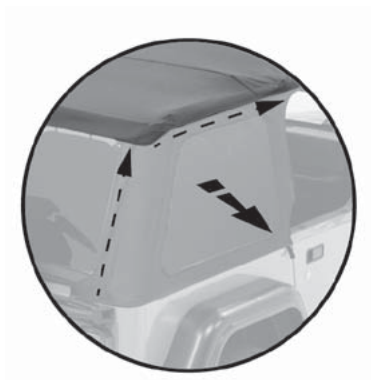
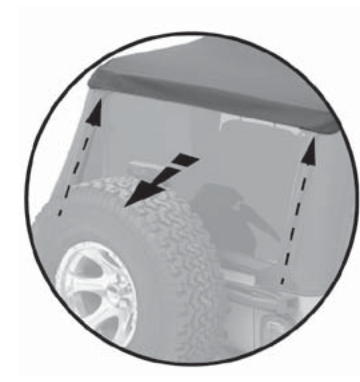
Step 1

Remove Side Windows and Rear Window.

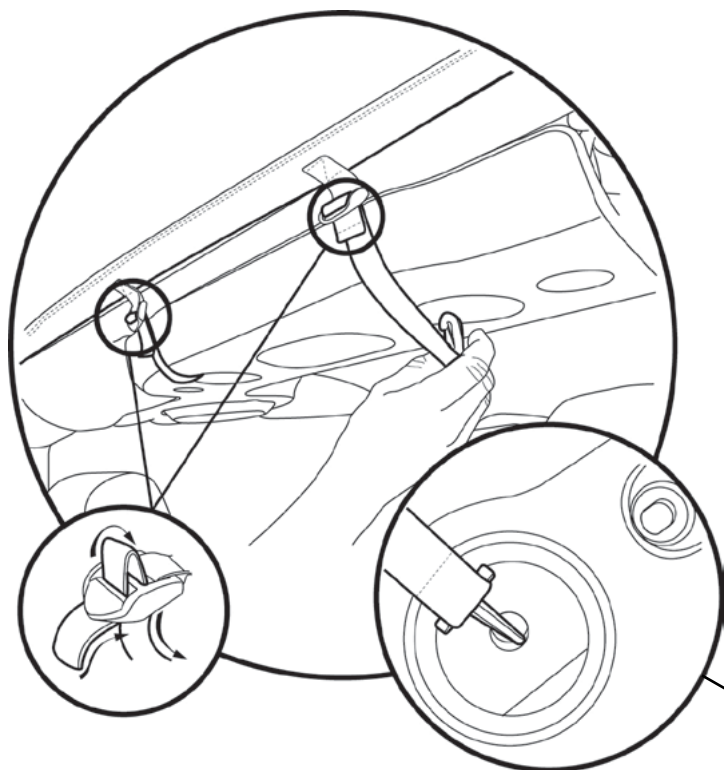
Step 1

Unhook the straps from the slot on the underside of the sportbar.

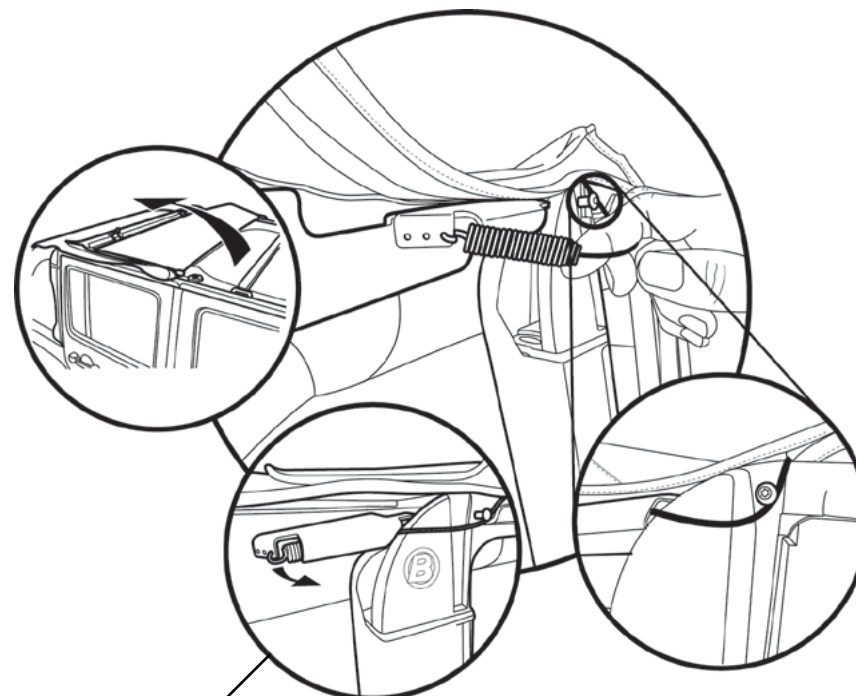
Step 2

Open the latches and fold the top back releasing tension from the cable. Remove the cable from the Cable Bracket and remove the cable from the Door Surround Screw on both sides

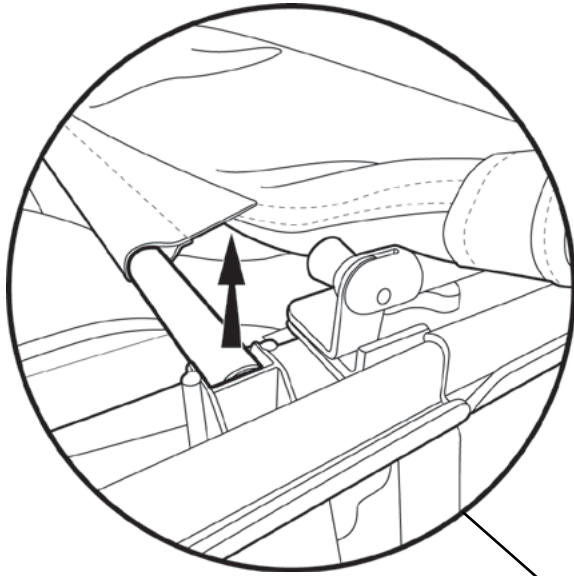
Step 3

Lift the Middle Bow from the slots in the Door Surround.

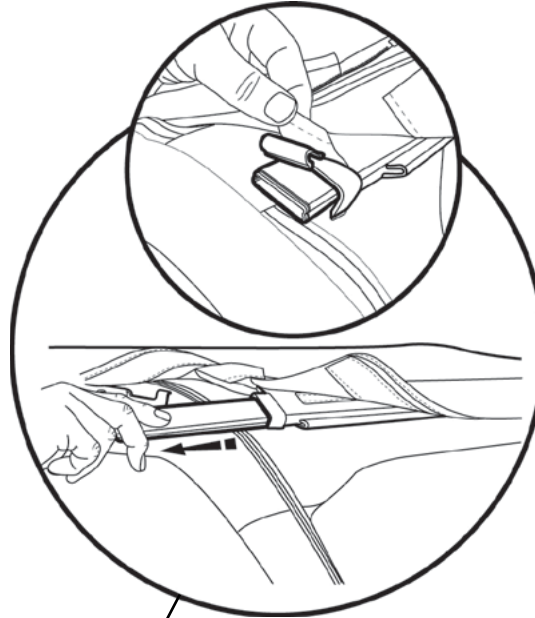
Step 4

Remove the J-Hook from the Rear Bow and slide the bow out from the retainers and the fabric. Lay the Rear Bow aside for later use.

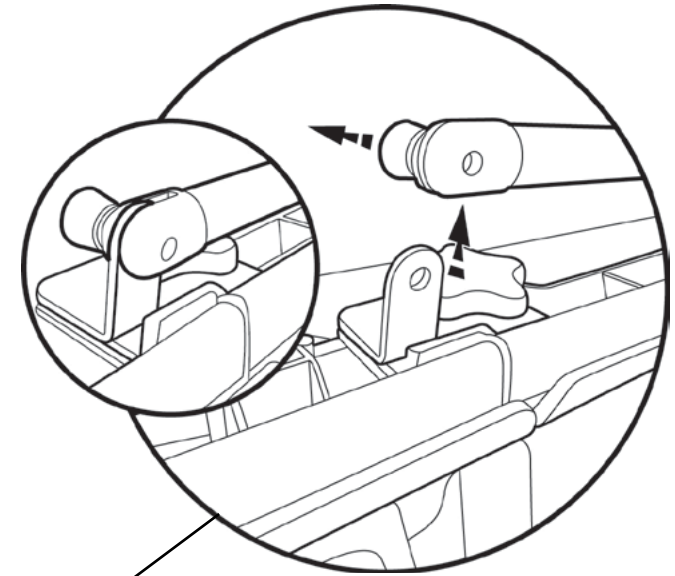
Step 5

Pull back on the quick release knob on the Side Bow and remove the bow from the Sunrider Bracket on both sides.
Remove the fabric and header from the vehicle.

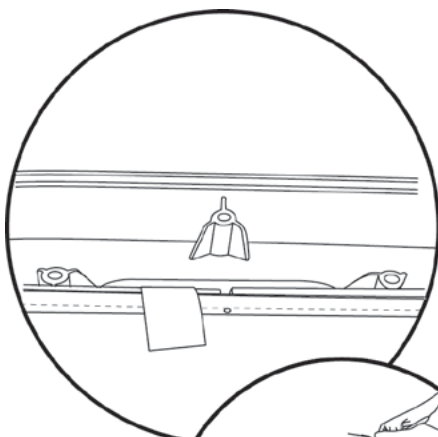
Step 1

Lay the Lower Header on the ground and position the Sprint Top fabric in the same position as the original top that was removed.
Install the extrusion along the front of the fabric into the header channel.
Center the fabric and use masking tape to hold it in position.

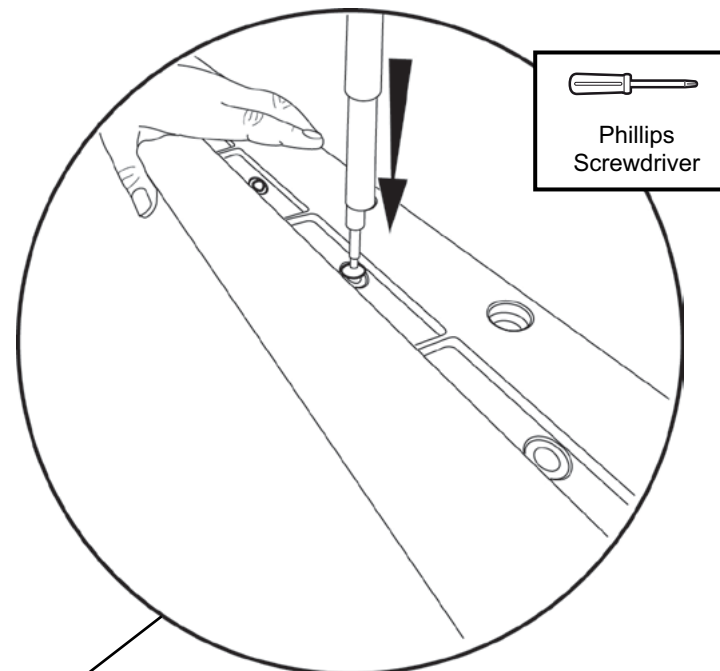
Step 2

Place the Upper Header onto the Lower Header assembly and reinstall the screws removed in section 4.

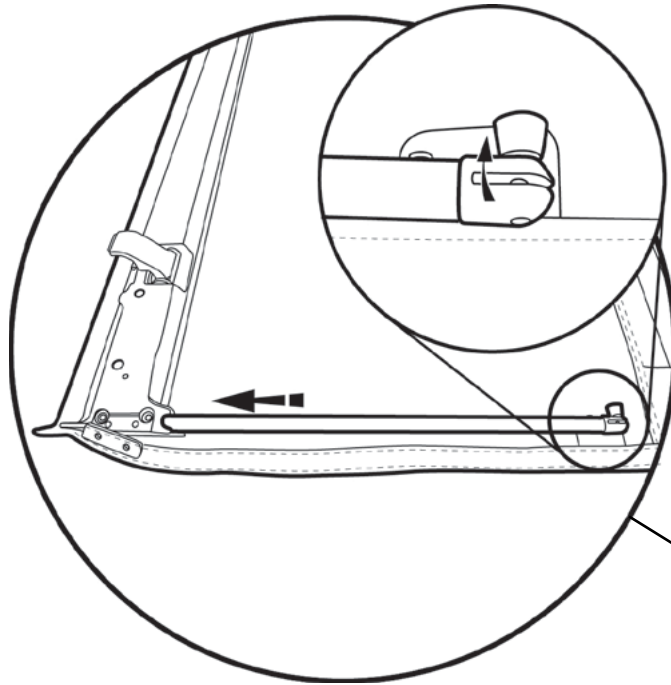
Step 1

Insert Side Bows into Header Assembly on each side.

Pivot quick release knobs to face toward inside of assembly.

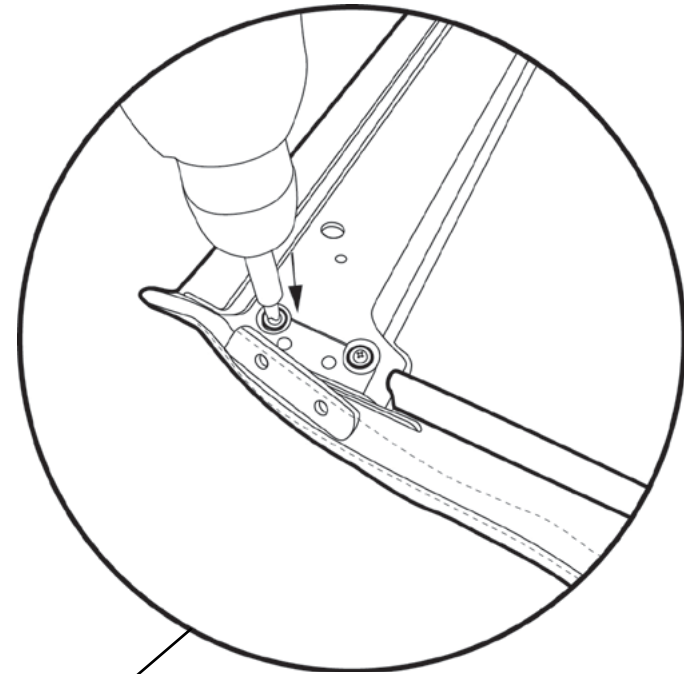
Step 2

Re-use the original #8 x 1/2" Screws removed in section 4 to mount a Side Bow to each side of the Header Assembly.

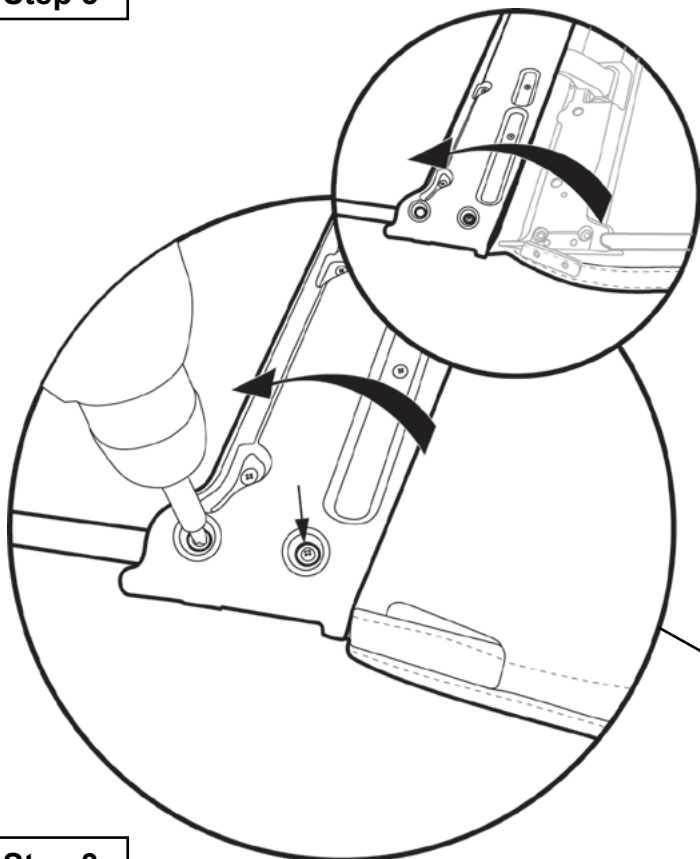
Step 3

Rotate the Header Assembly and re-use the original #8 x 1/2" Screws removed in section 2 to complete the side bow install.

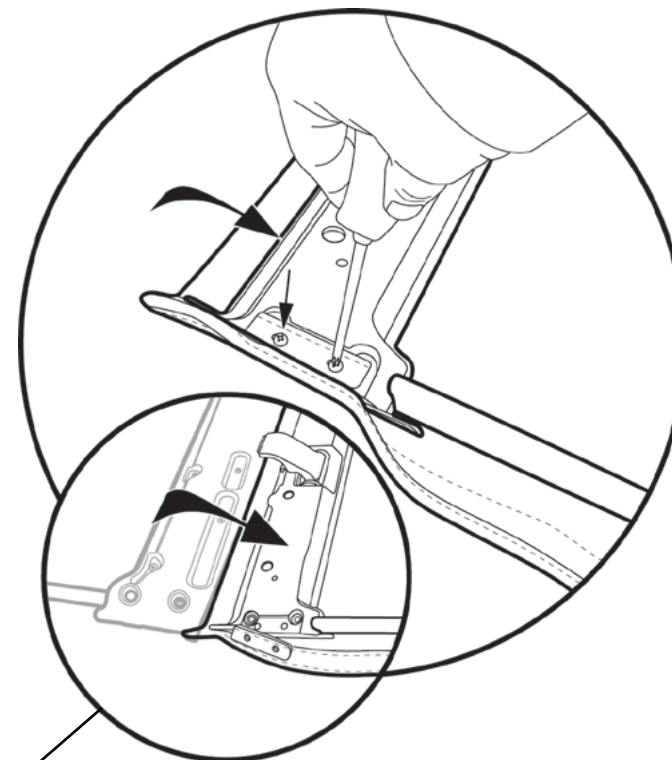
Step 4

Rotate the Header Assembly back into position and re-use the screws removed in section 2.

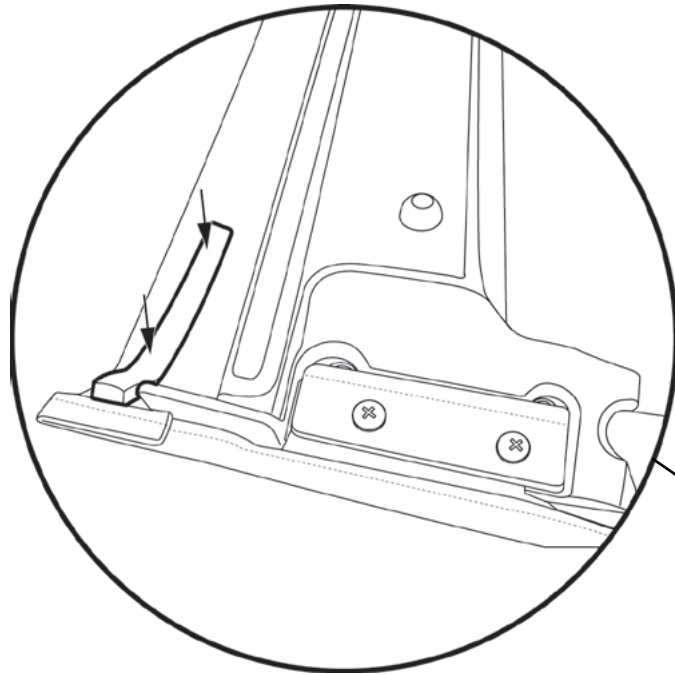
Step 2

Peel the backing off the Foam Tape Strips and install them on each side of the Header.

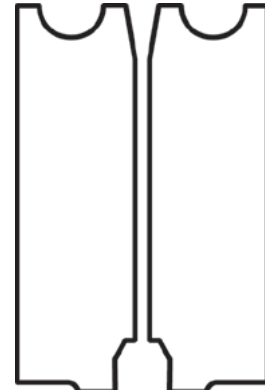
Foam Seals
Qty - 1 per side
Part # 457.76 (R) & 457.77 (L)

Peel the backing off the Foam Seal and install it on the passenger side of the Header. Repeat on the driver side.

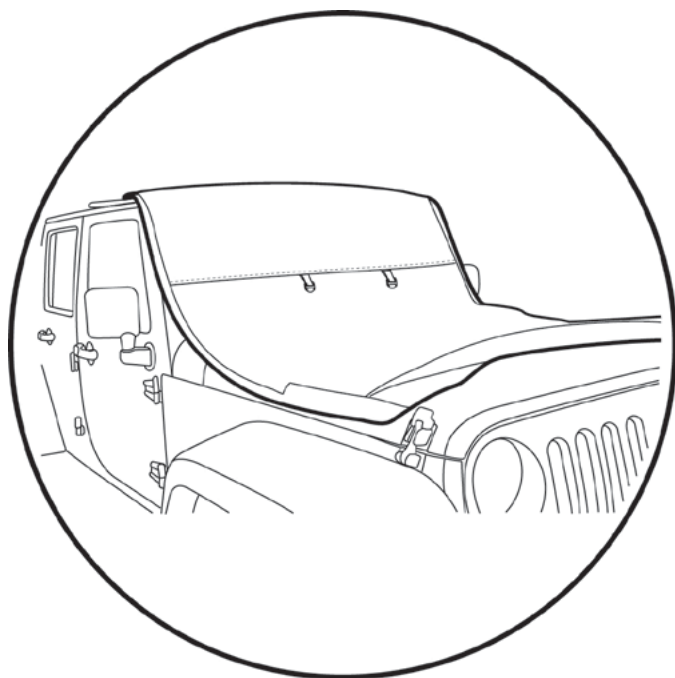
Step 1

Fold the Top Fabric toward the front of the Header. Place the Header Assembly on vehicle, with the backing up and the Side Bows on top of the Door Surrounds.

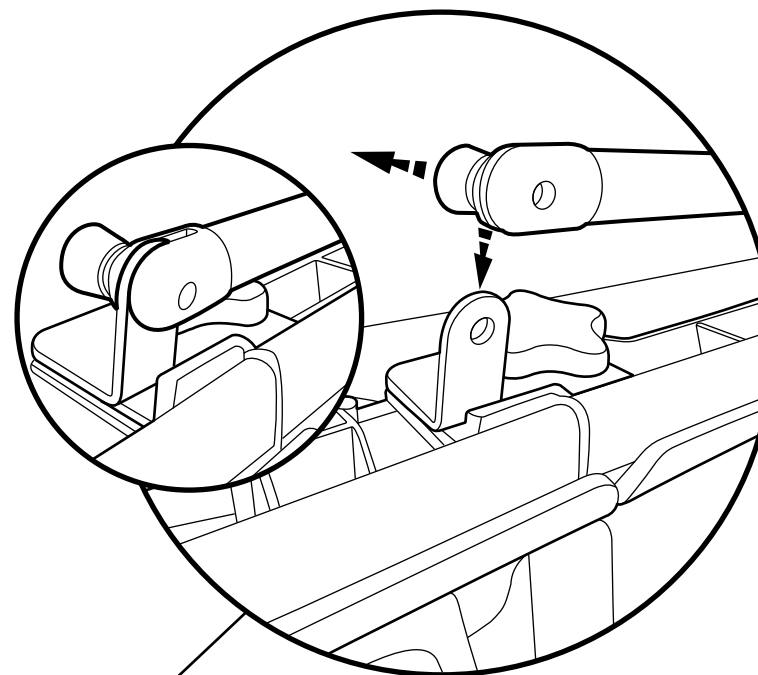
Step 2

Pull back on the quick release knob on the Side Bow and slide the Side Bow over the Sunrider Bracket. The spring pin should install all the way into the pivot when complete. Repeat on the other side of the vehicle.

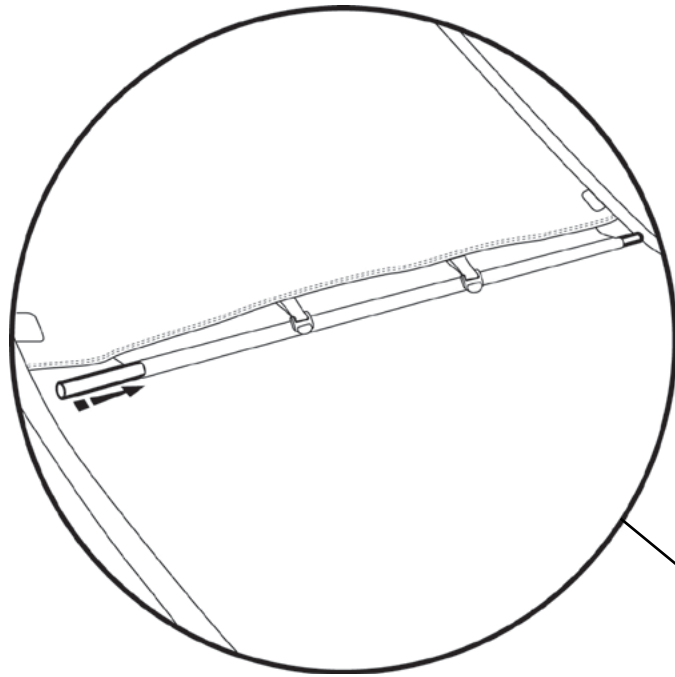
Step 1

Slide the Middle Bow into the sleeve inside the Top.

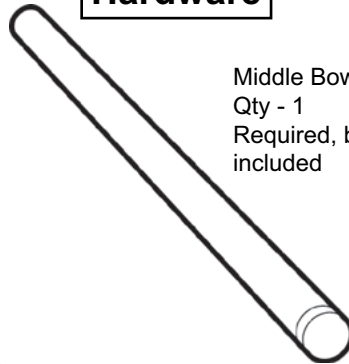
Middle Bow
Qty - 1
Required, but not included

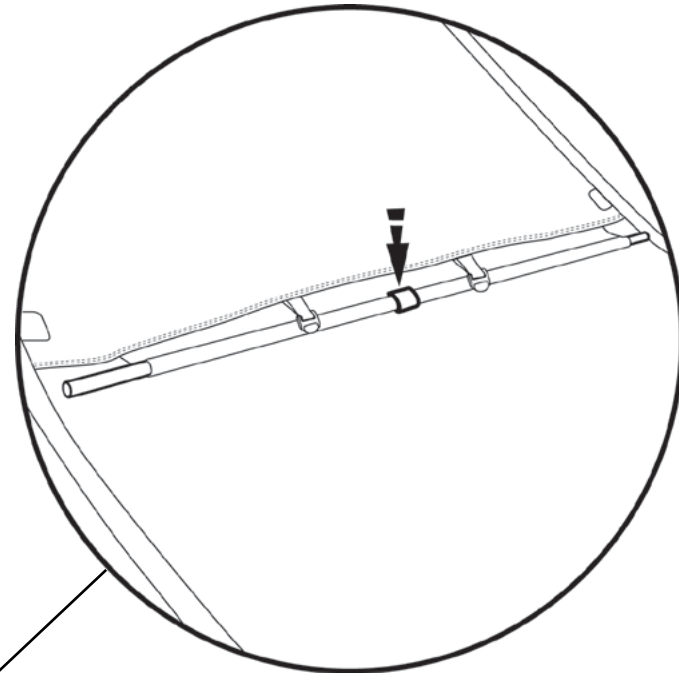
Step 2

Hook the Bow Clip to the Middle Bow to secure the fabric sleeve.

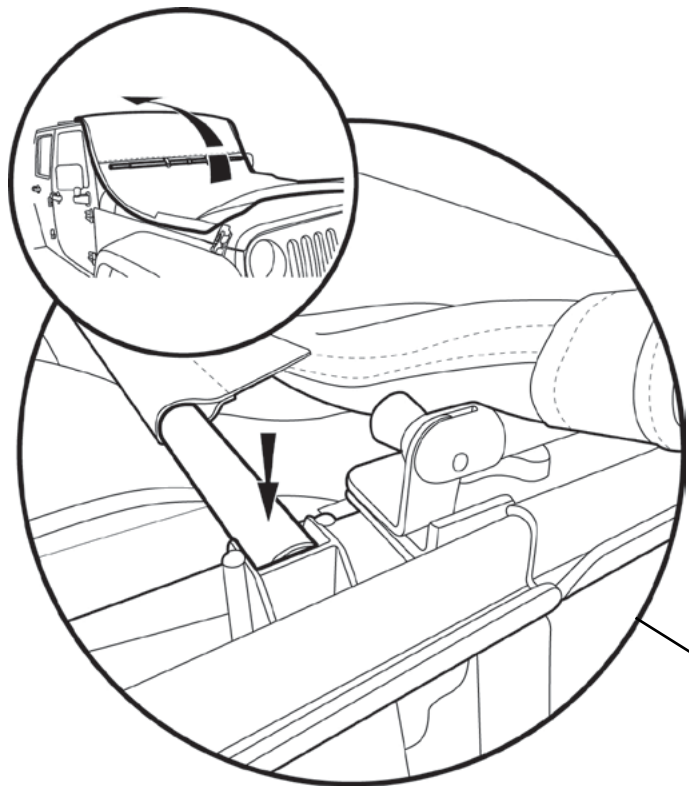
Step 1

Drape the Top Fabric over the Top Arches and the sport bars.

Make sure the Middle Bow is centered in the vehicle and sits in the slot in the Door Surround on each side.

Middle Bow fits snug to soundbar.

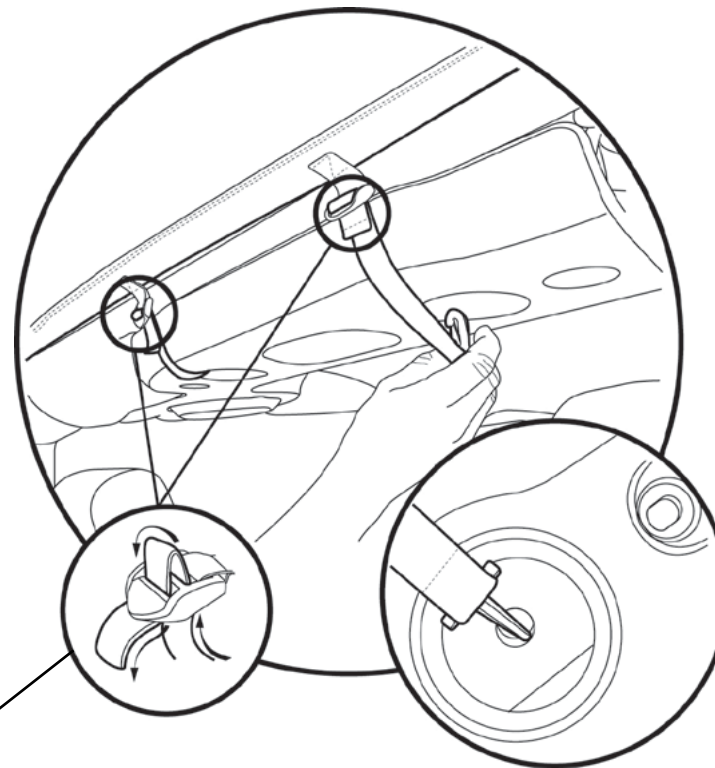
Step 2

Thread a Web Strap with Snap Hook through each buckle. Hook the straps into the slot on the underside of the sportbar. Pull the ends of each strap to tighten securely.

Make sure Middle Bow is secure in slot before pulling Center Straps tight.

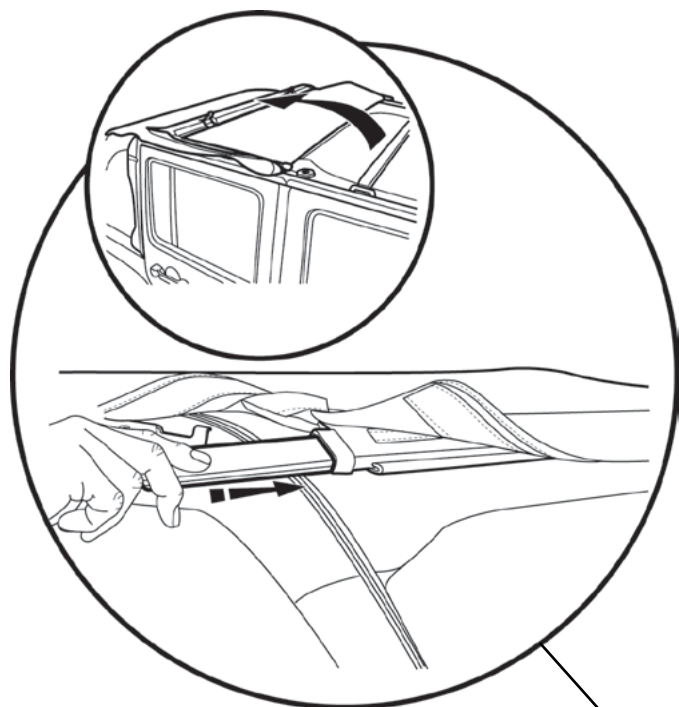
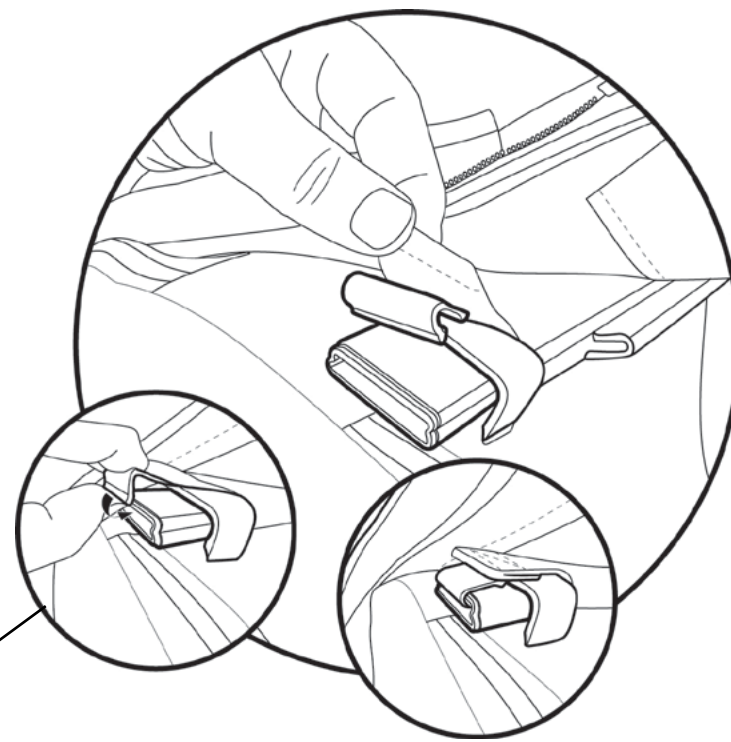
Step 1

Open Header.
Slide the Rear Bow into the pocket inside the rear of the Top Fabric. Slide the bow into the Rear Bow Brackets. Make sure it is centered between the brackets.

Secure the J-Hooks on the rear bow flaps to the ends of the Rear Bow.
Repeat on opposite side.

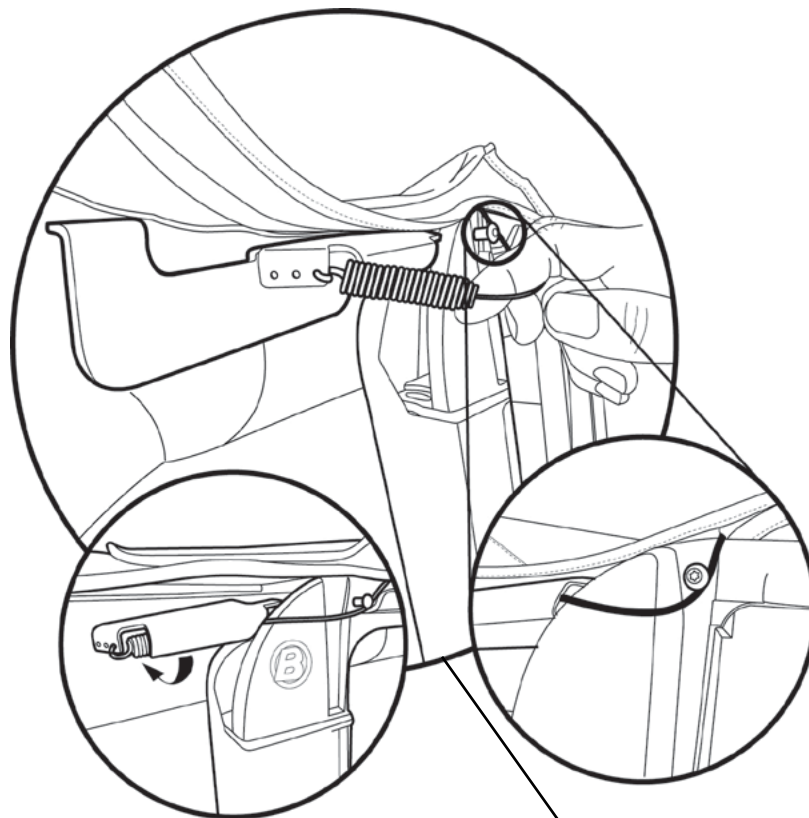
Step 1

Run the cable under the Door Surround screw and through the Cable Bracket. Hook the cable to the outer hole on the bracket.

To increase spring tension for a tighter fit, hook the spring into one of the inner holes in the Cable Bracket.

Repeat on opposite side.

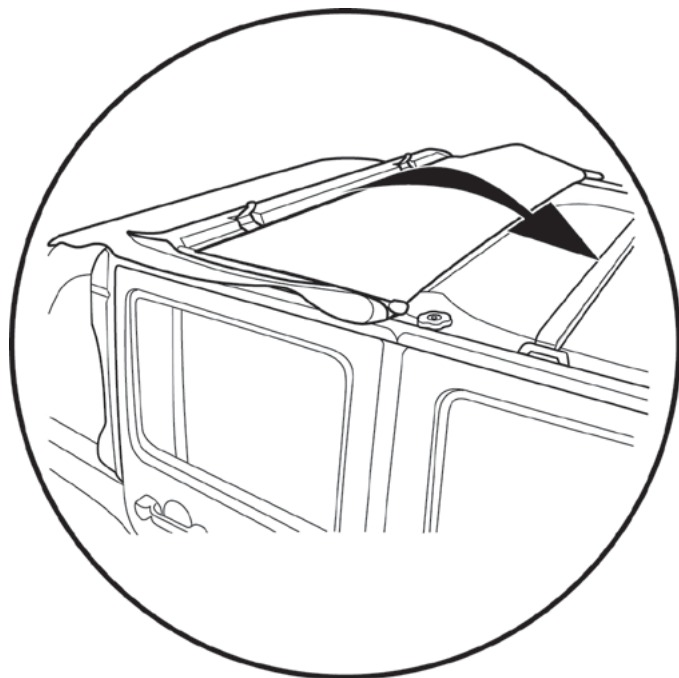
Step 1

Close the Header.

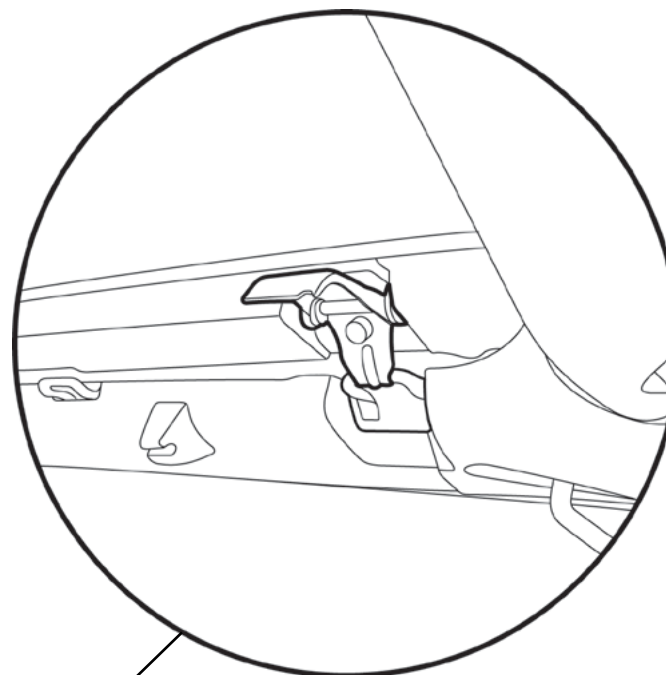
Step 2

Hook the latches on the Header into the loops in the windshield.
Repeat on opposite side.

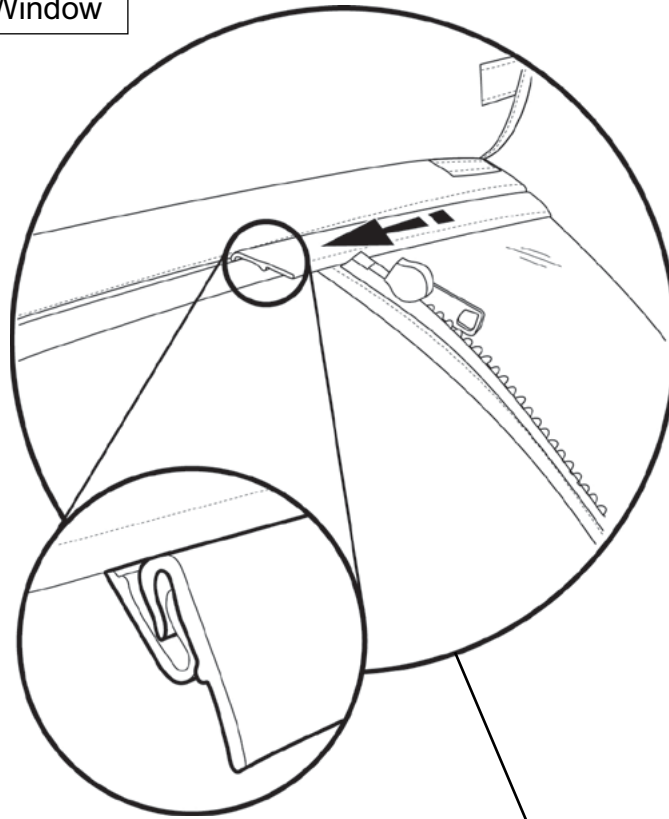
Step 1

Align the J-slide with the J-slide sewn into the rear of the Top. Slide them together until the Rear Window is centered in the opening.

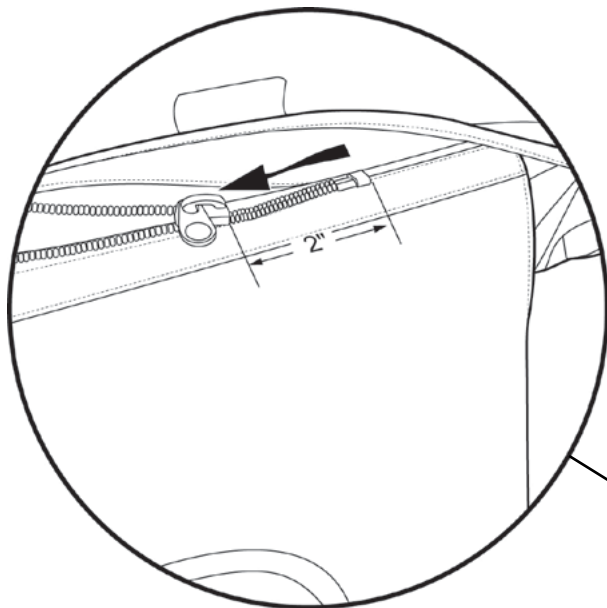
Step 1 Side Window

Start the zipper along the top of the Side Window with the zipper in the Top. Only close the zipper 1-2".

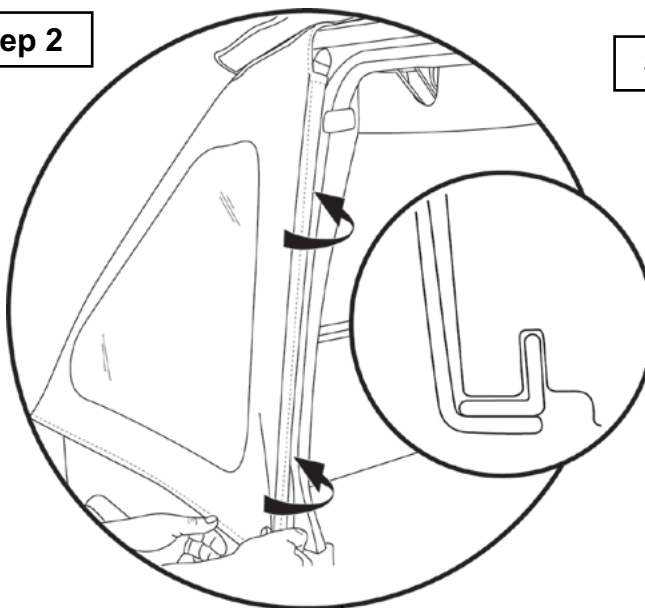
Step 2

Slip the plastic strip on the front of a Side Window into the channel in the Door Surround. Repeat with both Side Windows.

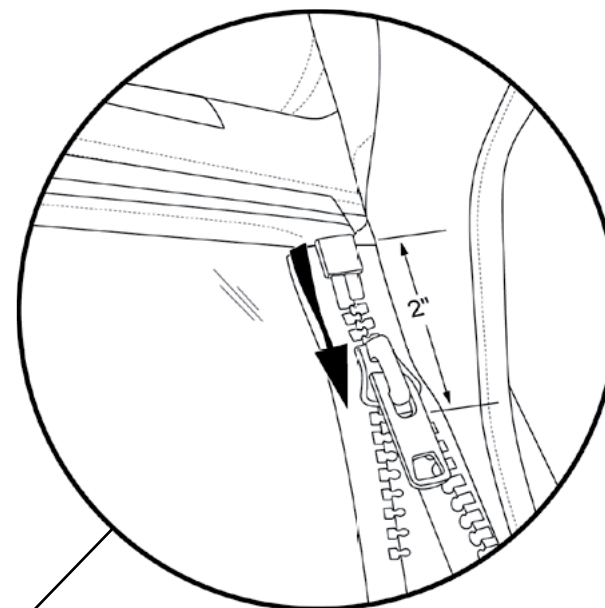
Step 3

Engage the Rear Window zipper with the Quarter Panel zipper. Only close the zipper 1-2".

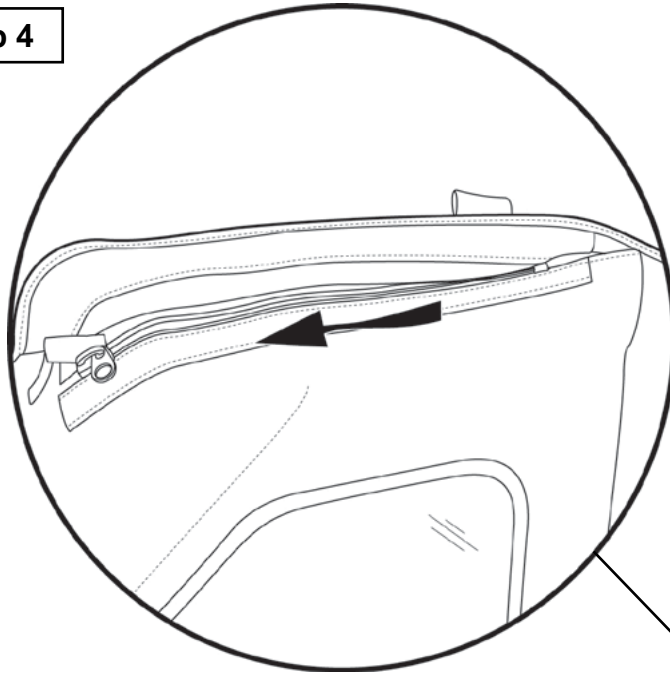
Step 4

Close the zippers along the top of each Side Window..

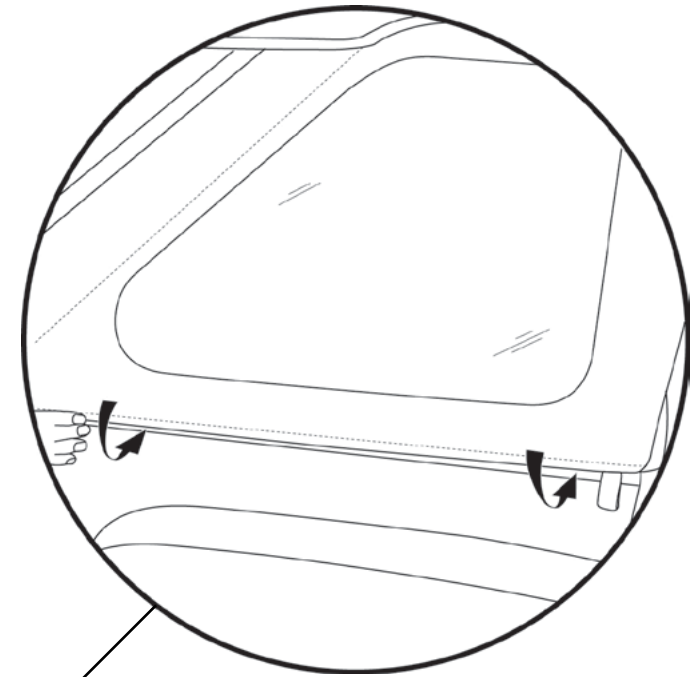
Step 5

Slip the plastic strip along the bottom of the Side Windows into the channel in the belt rail on each side of the vehicle.
Repeat on opposite side.

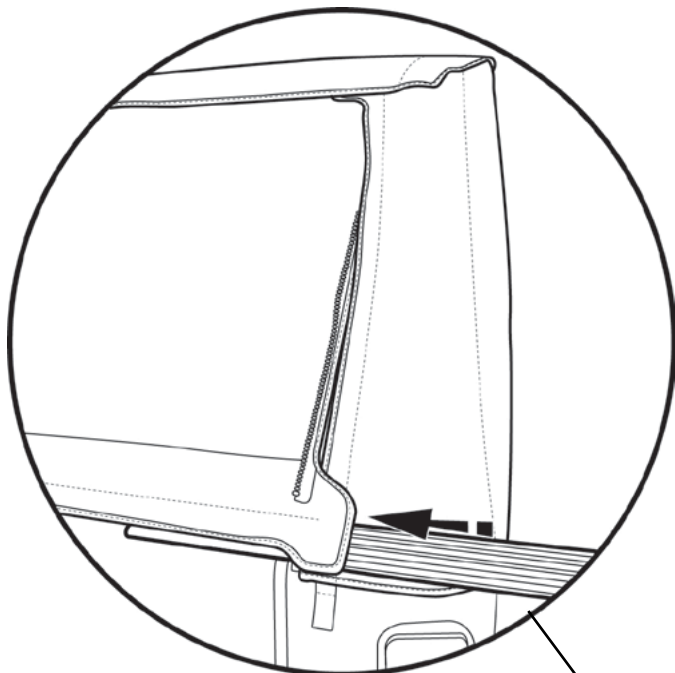
Step 1

Slide the channel in the Tailgate Bar onto the tubing along the bottom of the Rear Window on the inside.

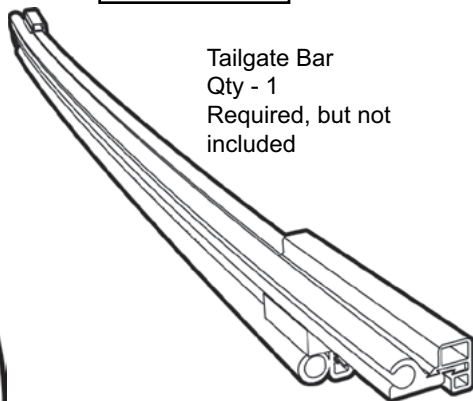
Tailgate Bar
Qty - 1
Required, but not
included

Slide the Tailgate Bar into the Tailgate Bar Mounts on each side of the tailgate opening.

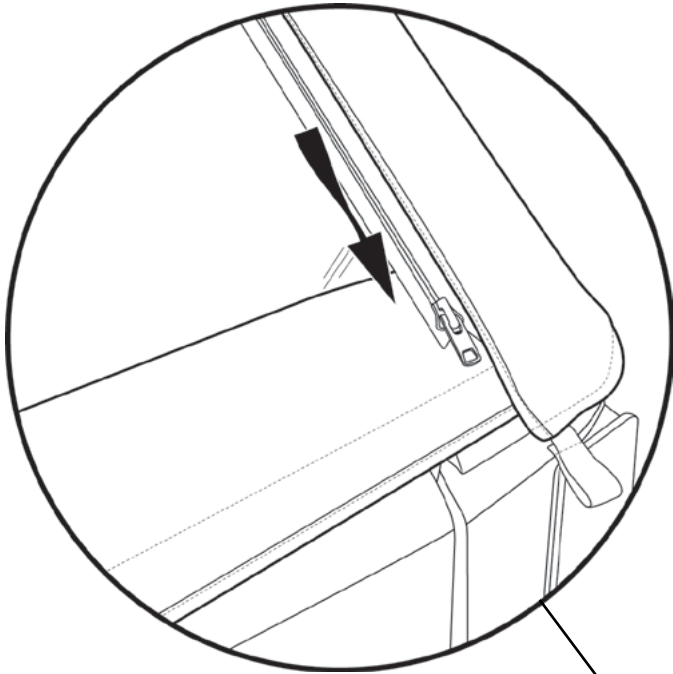
Step 1

Close the zippers on both sides of the Rear Window.

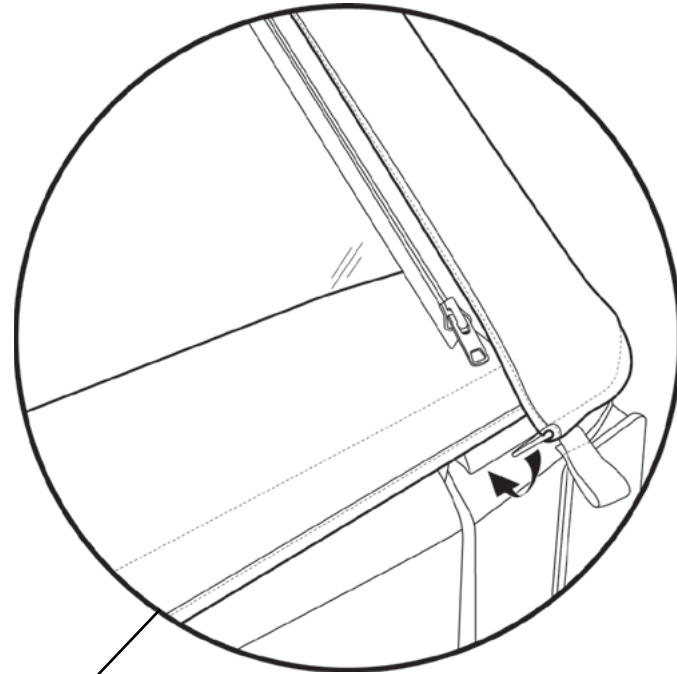
Step 2

Wrap the Side Windows over the Rear Window and slip the plastic strips on each Side Window under the Tailgate Bar Mounts on each side of the tailgate.

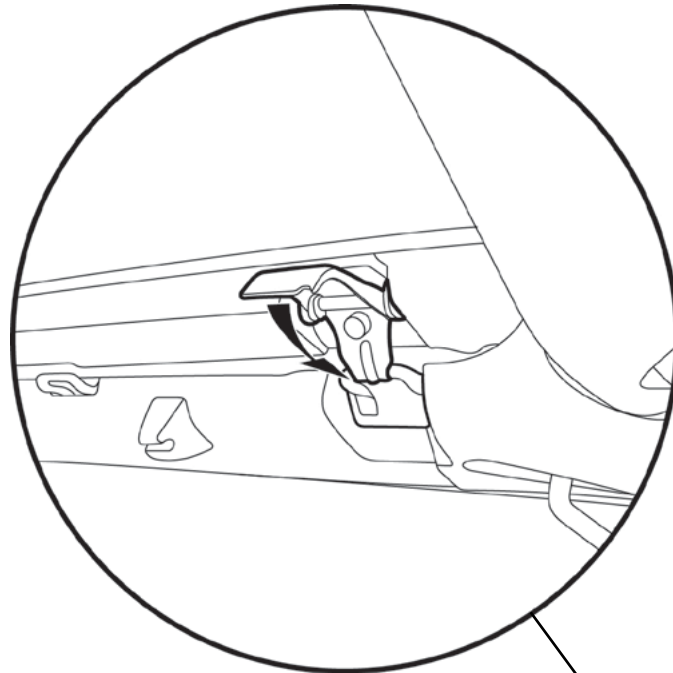
Step 1

Hook the latches on the Header into the loops in the windshield and close them.
